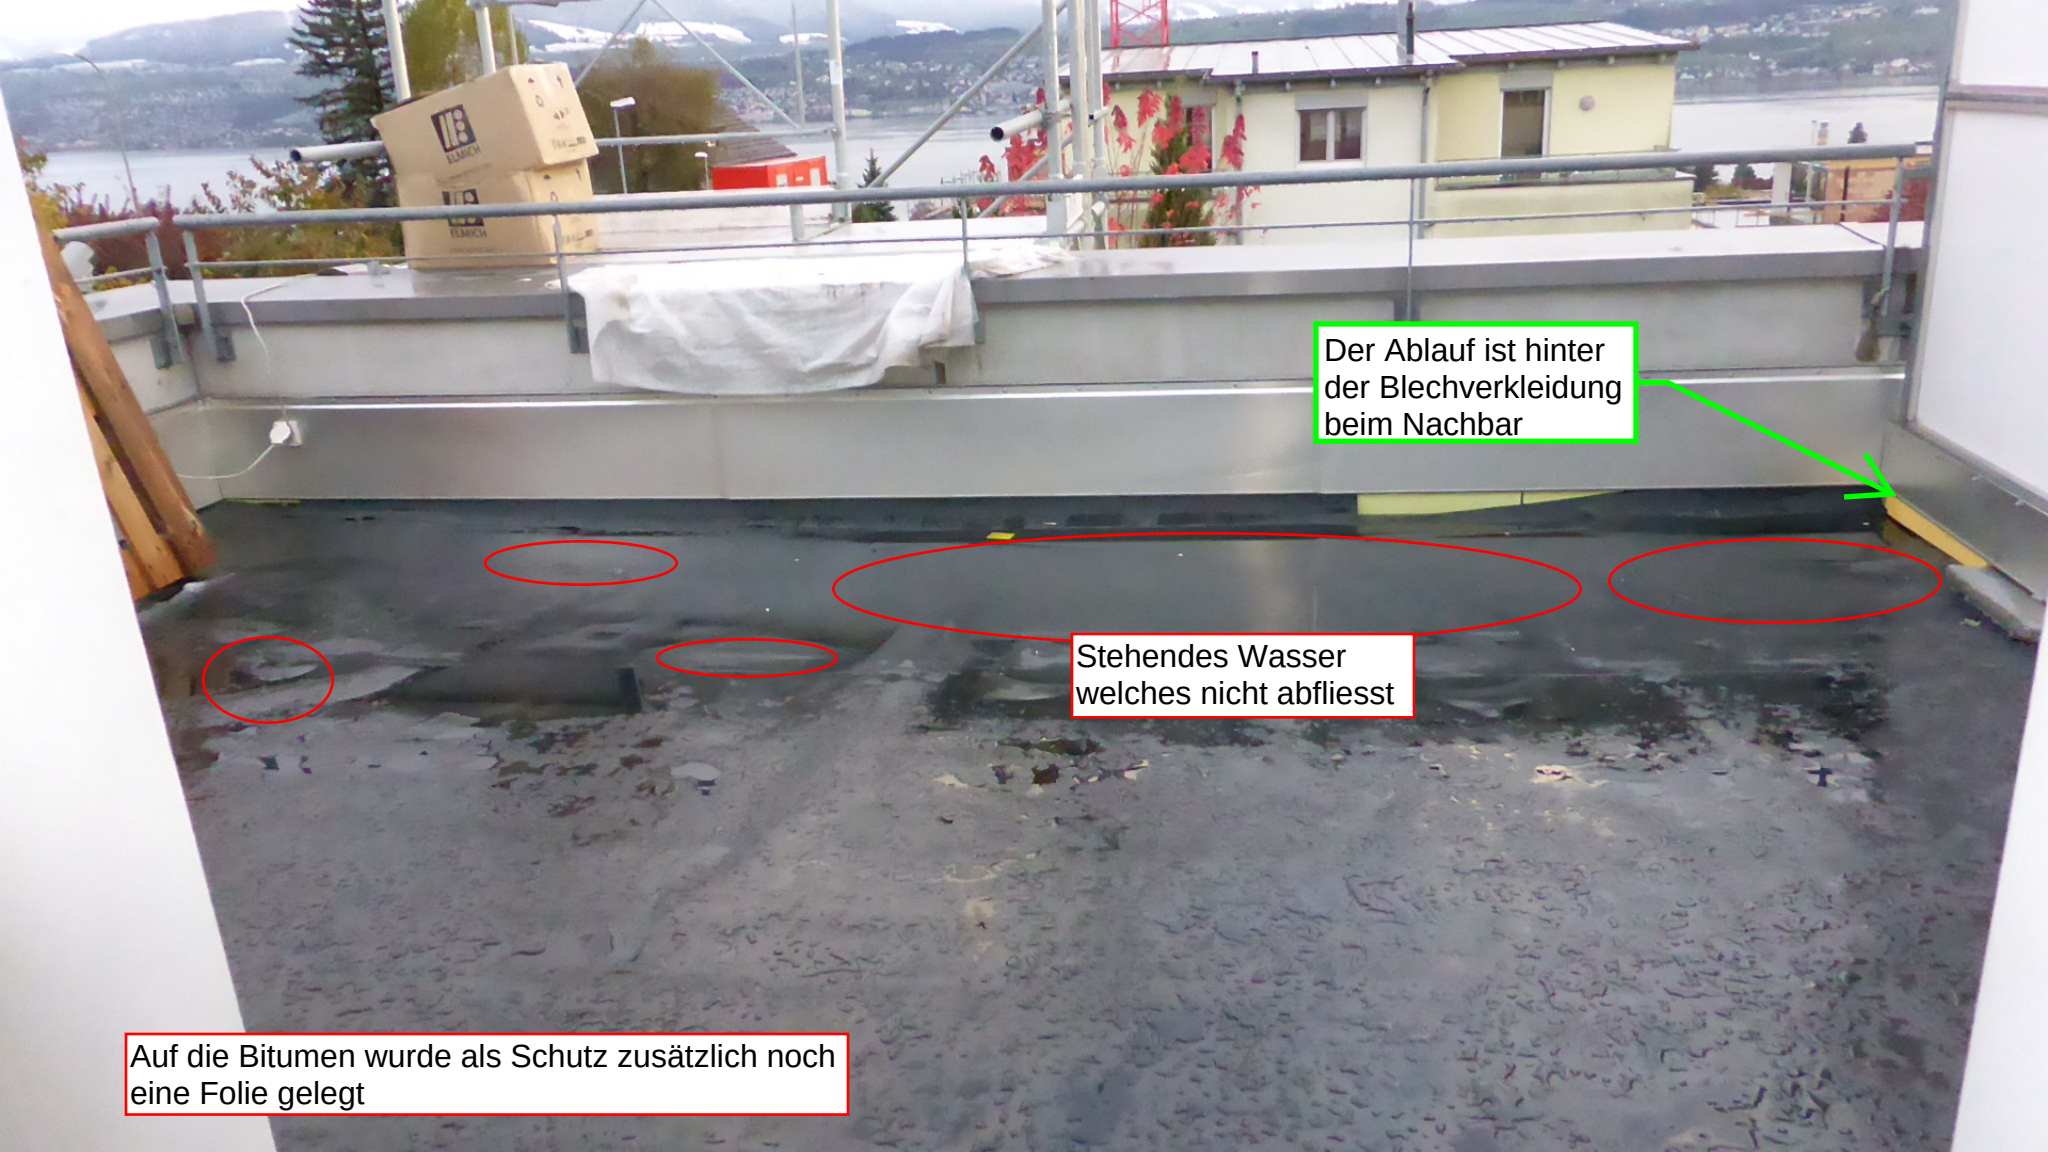
Der Ablauf ist hinter der Blechverkleidung beim Nachbar
Stehendes Wasser welches nicht abfliesst
Auf die Bitumen wurde als Schutz zusätzlich noch eine Folie gelegt
